TIE-JA VESIRAKENNUSLAITOS
LAPIN PIIRI

SORATEIDEN KULUTUSKERROS- MATERIAALITUTKIMUS

TIMO SAARENKETO
KAUKO KAARNINEN

TYÖNTUTKIMUSRAPORTTI
Työntutkimus 2/87
30.5.1989

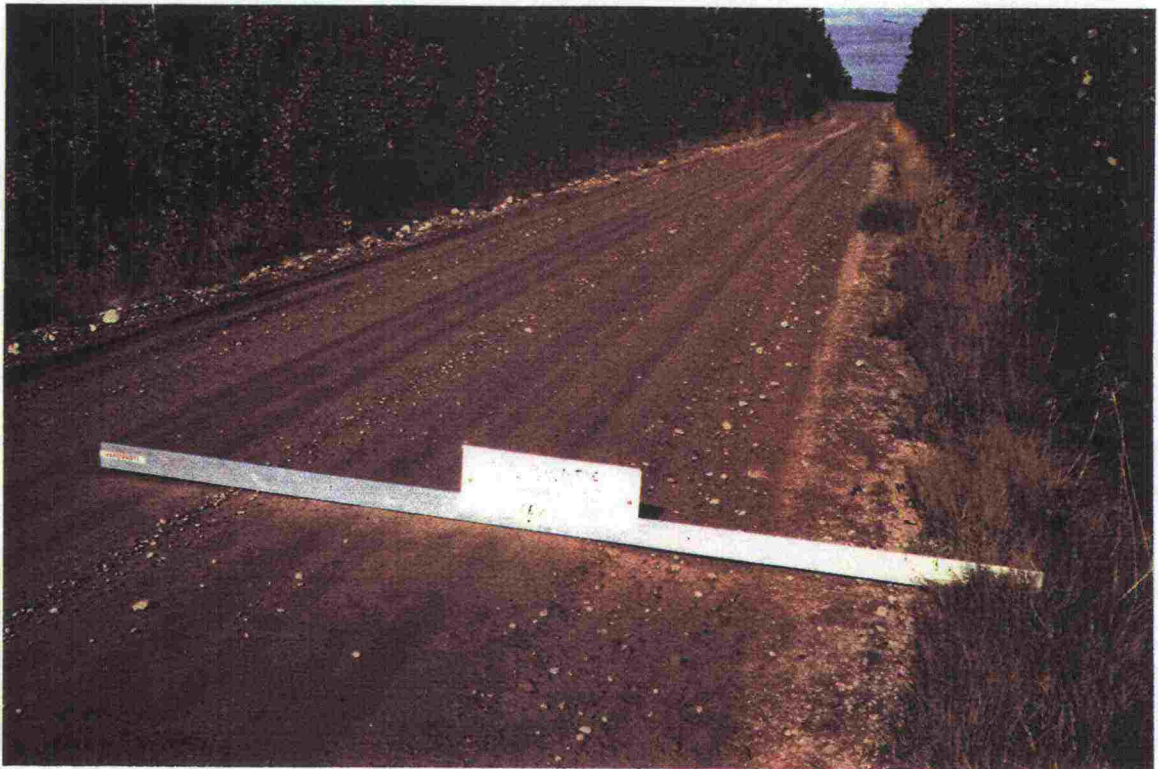
Kuva 2. Tyypillinen koealue ennen kulutuskerroksen rakentamista, jossa on reunapalle, kulutuskerros puutuu, pinta tiivistämättä ja pieni sivukaltevuus.

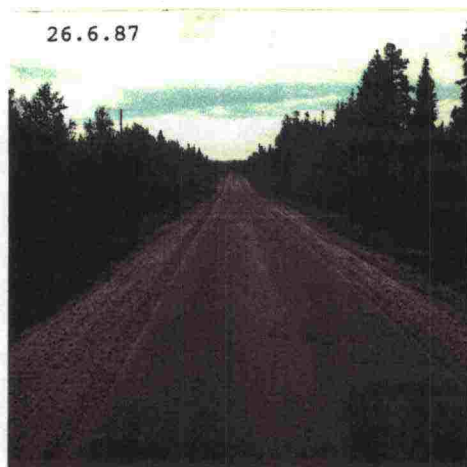
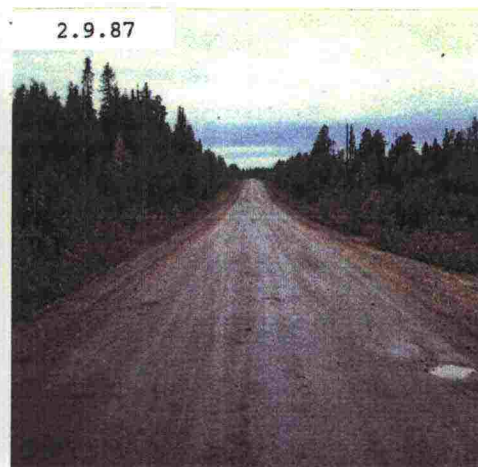
KOEALUE 1

MrM - kulutuskerros
kuivarunkoisella tiellä,
sivukaltevuus 5%,
tiivistämätön

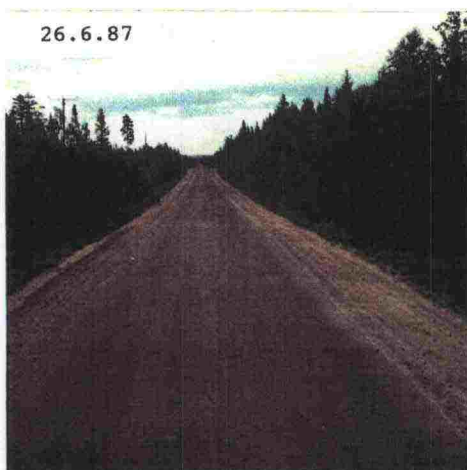
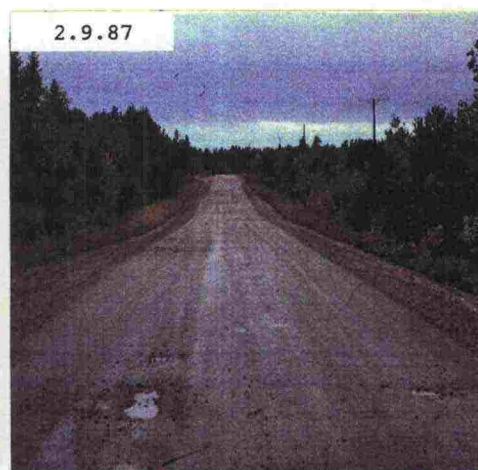
KOEALUE 2

MrM - kulutuskerros
kuivarunkoisella tiellä,
sivukaltevuus 5%,
tiivistetty

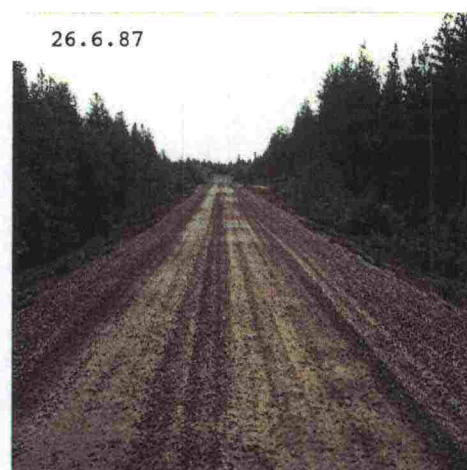
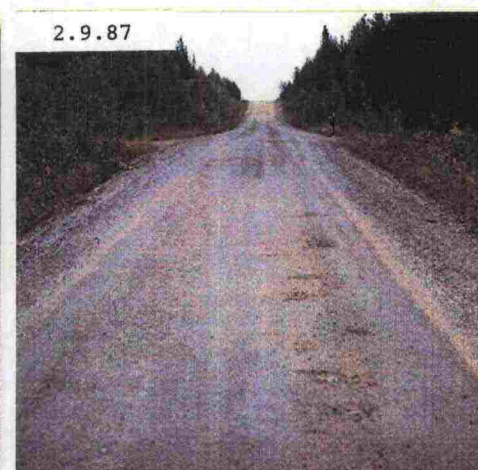
KOEALUE 12

SrM - kulutuskerros
kuivarunkoisella tiellä,
sivukaltevuus 5%,
tiivistämätön

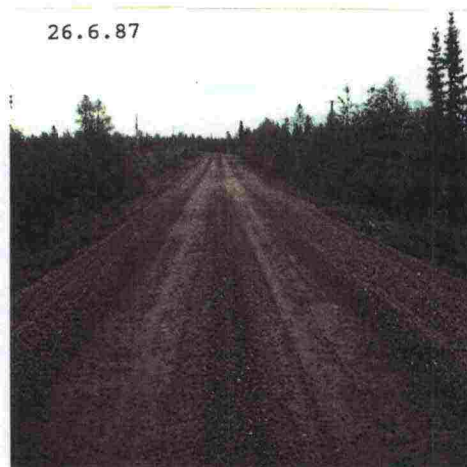
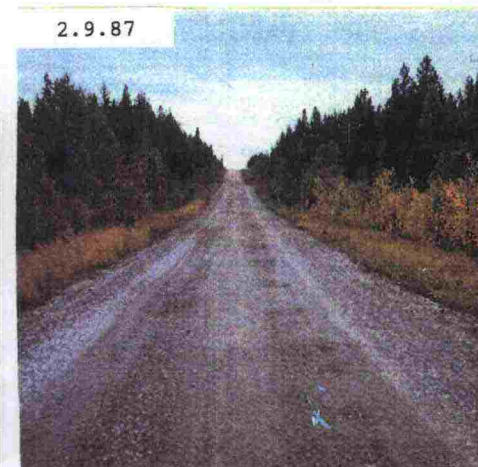
KOEALUE 13

SrM - kulutuskerros
kuivarunkoisella tiellä,
sivukaltevuus 5%,
tiivistetty

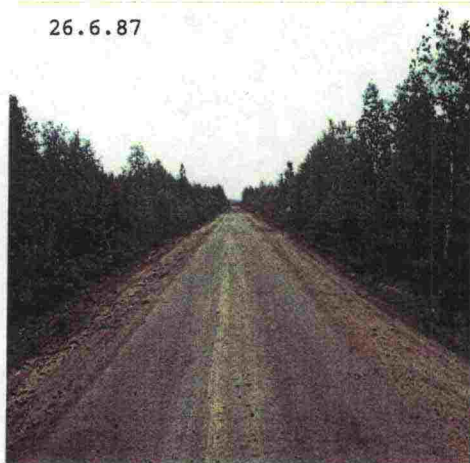
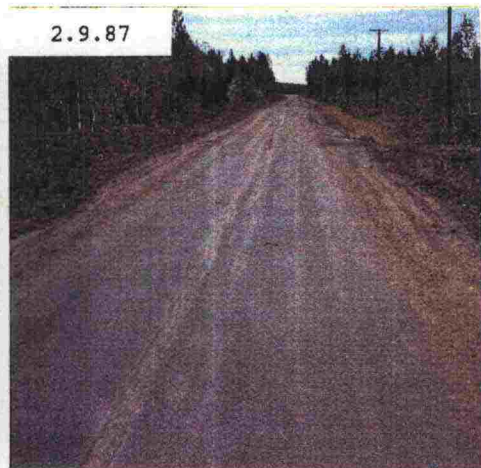
KOEALUE 7

MrM - kulutuskerros
kostearunkoisella tiellä,
sivukaltevuus 5%,
tiivistetty

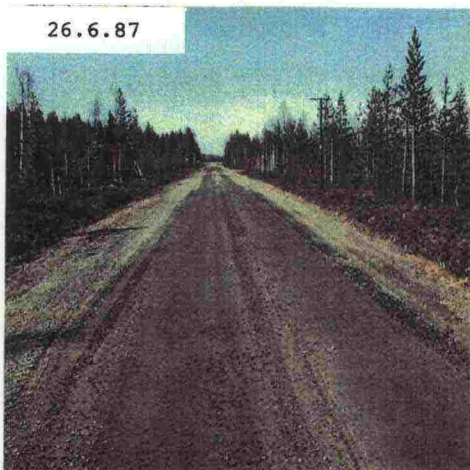
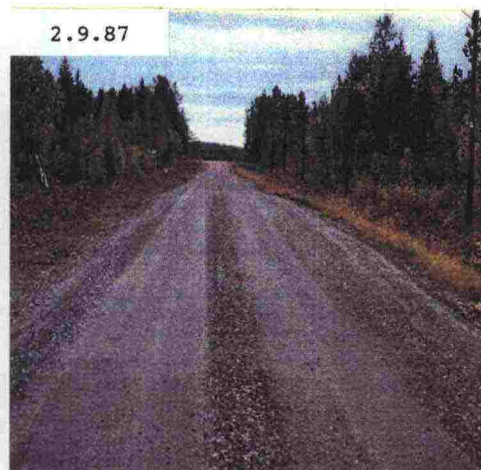
KOEALUE 17

SrM - kulutuskerros
kostearunkoisella tiellä,
sivukaltevuus 5%,
tiivistetty

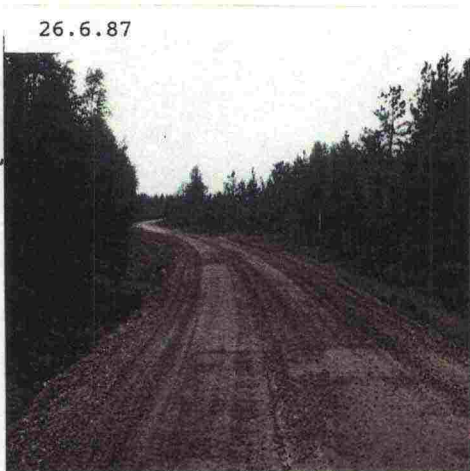
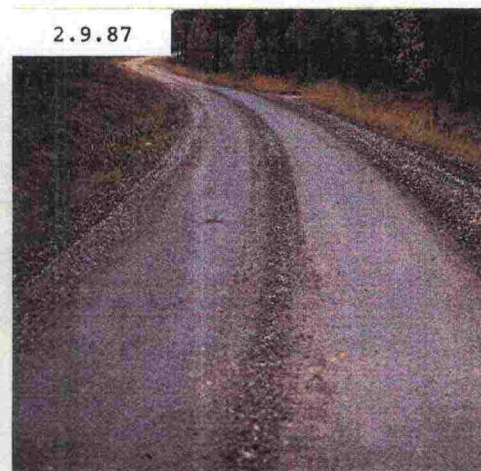
KOEALUE 18

SrM - kulutuskerros
kostearunkoisella tiellä,
yksipuolinen sivukaltevuus 5%,
tiivistetty

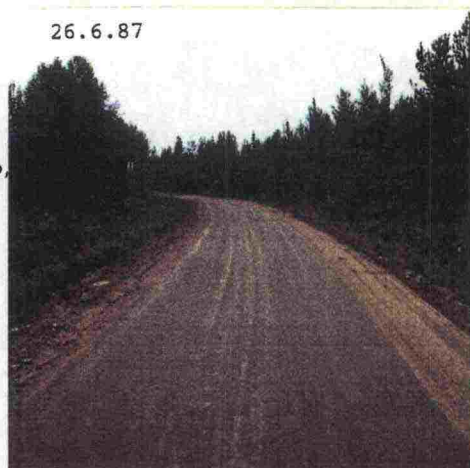
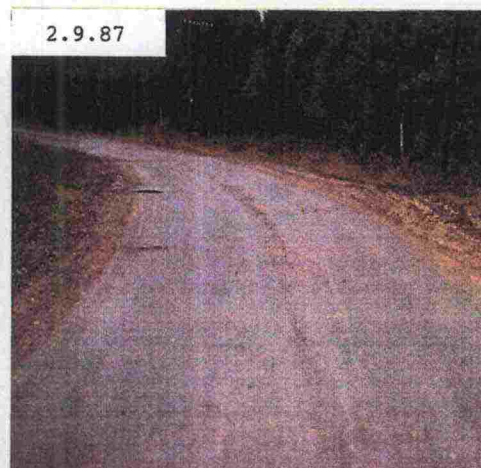
KOEALUE 8

MrM - kulutuskerros
kostearunkoisella tiellä,
yksipuolinen sivukaltevuus 5%,
tiivistetty

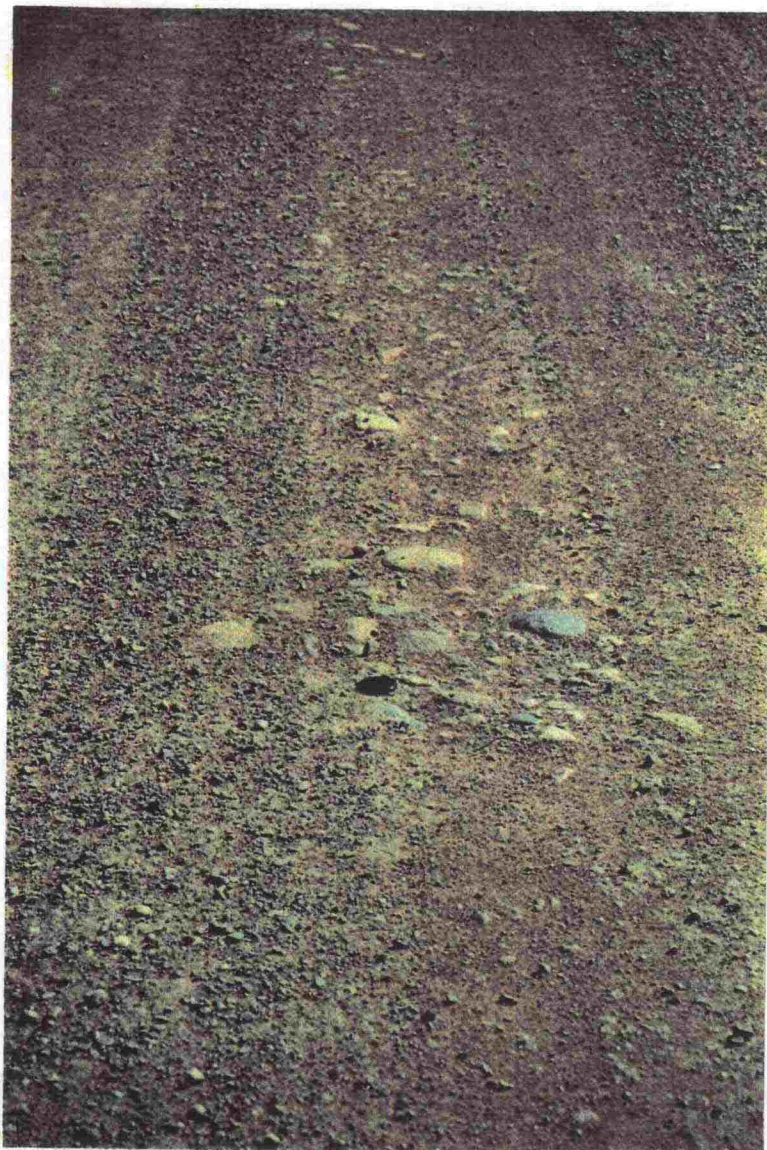
Keskimääräiset kerrospaksuudet olivat syksyllä 1987 Pieni Silmäselän moreenimurskeella 5,2 cm ja Hietavaaran soramurskeella 2,8 cm. Mittaustuloksia tuki selvästi myös silmämääräinen tarkastelu, jonka mukaan esimerkiksi kuivarunkoisen tien koekohteilla oli kulutuskerrosmurske paikoin kulunut täysin pois jo syksyllä 1987 (kuva 12).

Kuva 12. Loppuunkulunut sorakulutuskerros. Kuva on otettu 3 kk kerroksen rakentamisen jälkeen. (Koealue 13.)
